# Radverkehrskonzept Stadt Bad Friedrichshall

## Befahrung mit der Öffentlichkeit

### Befahrungstour 2 | 07. Mai 2022 | 14:00 bis 16:30 Uhr

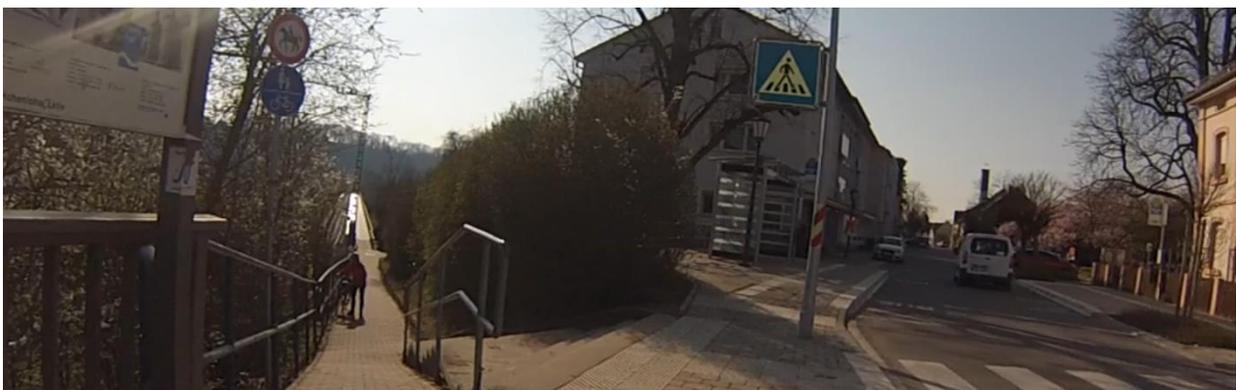
Abbildung 1 – Brücke über den Neckar, Foto: VAR+

- Brücke entspricht nicht dem Stand der Technik (zu schmal, Rampe zu steil)

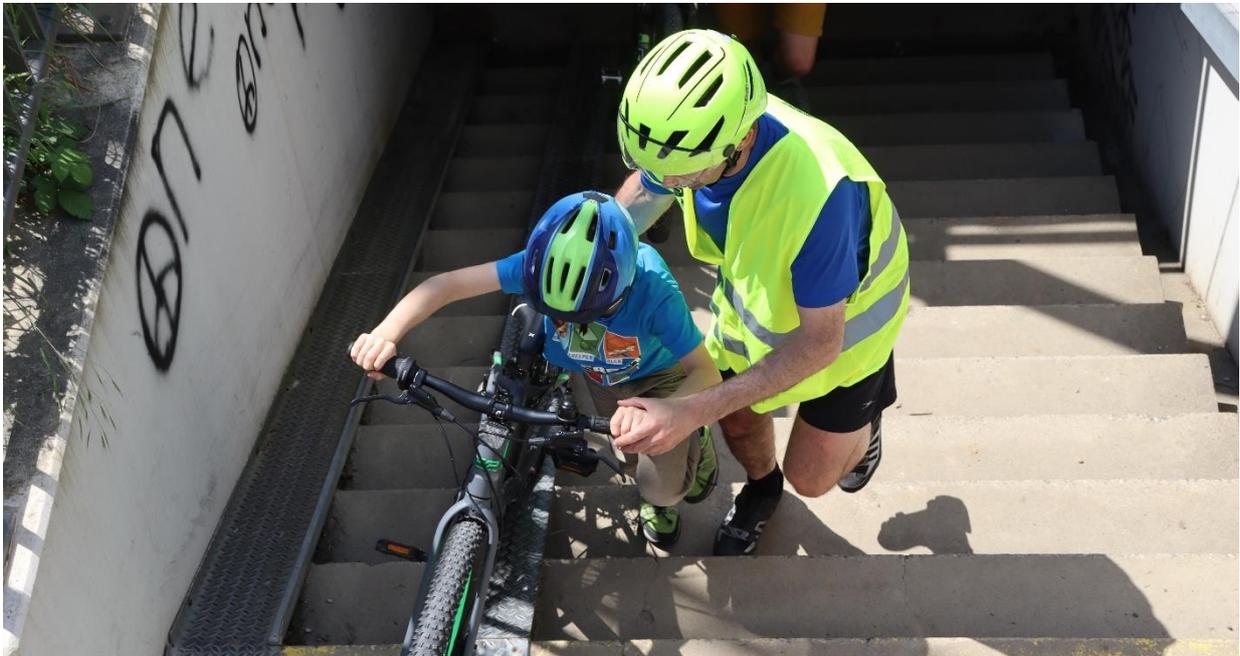
Abbildung 2 – Bahnunterführung, Foto: VAR+

- Unterführung für Lastenräder, Kinderwägen, Menschen mit Mobilitätseinschränkungen nicht nutzbar → Herstellung von Rampen (ad hoc: Versetzung der „Schieberinne“)
- Fehlleitung durch das VZ 240 „Gemeinsamer Geh- und Radweg“

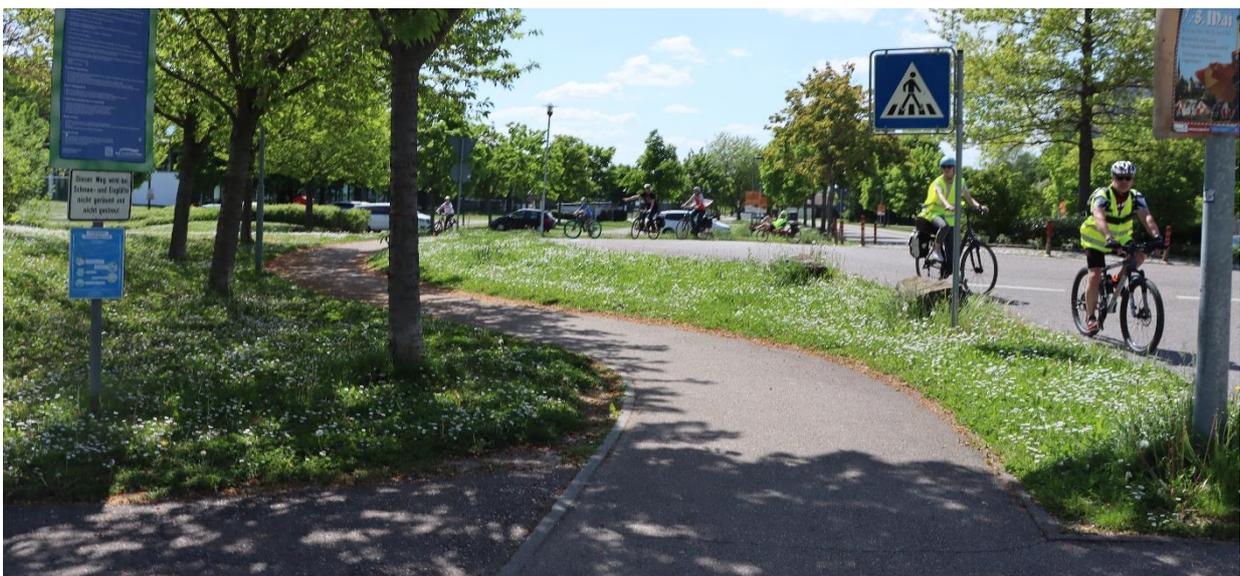
Abbildung 3 – Kreisverkehr Hohe Straße, Sudetenstraße, Stuttgarter Straße, Foto: VAR+

- der Kreisverkehr hat eine positive Geschwindigkeitsdämpfende Wirkung, die Leitboys werden ebenfalls als positiv hervorgehoben
- Querungshilfen für den Fußverkehr und Überleitung auf den Radweg könnte noch hergestellt werden

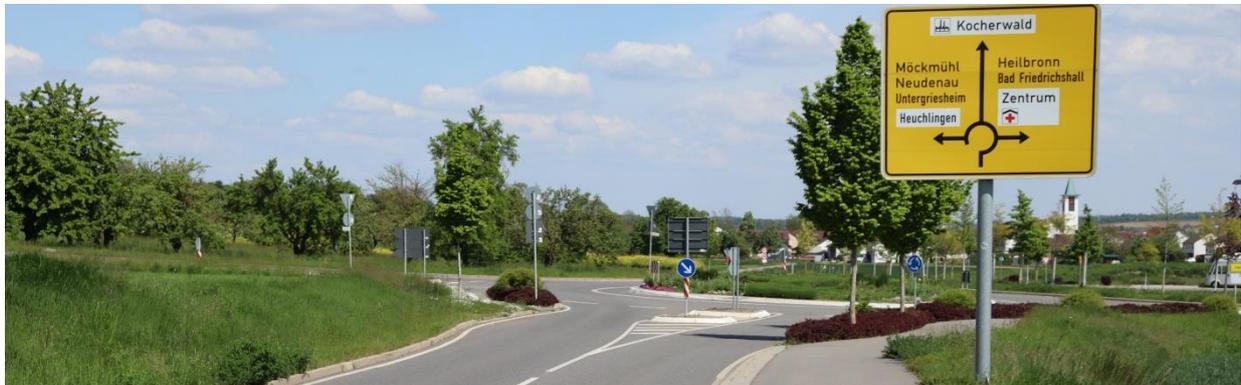
Abbildung 4 – Kreisverkehr L 1096, Foto: VAR+

- geteilte Meinung, ob ein Lückenschluss entlang der Landesstraße weiterverfolgt werden soll
- Mitteilung an den Baulastträger, dass hier eine Radverkehrsanlage fehlt
- Führung über den Kreisverkehr durch Markierungen und Beschilderung verbessern

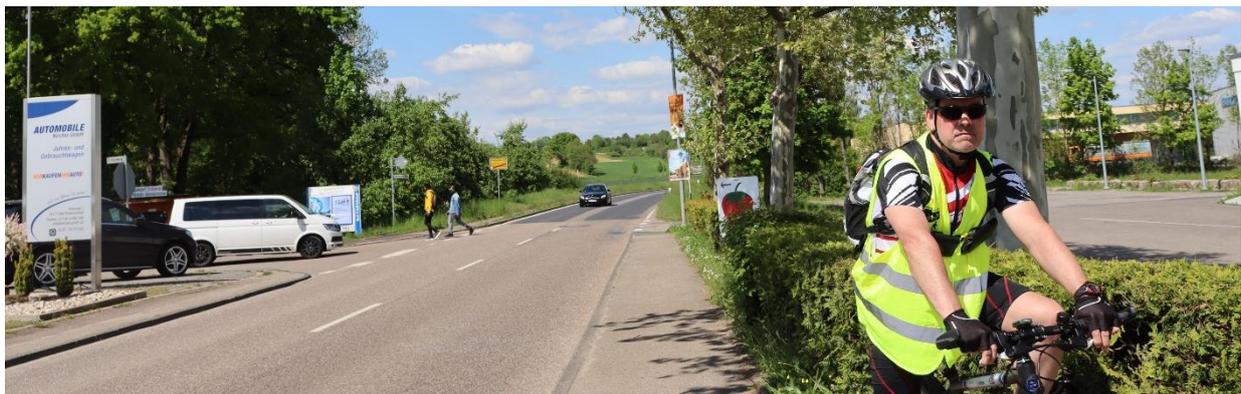
Abbildung 5 – L 1096 Ortseingang, Foto: VAR+

- fehlende Überleitung auf die Fahrbahn

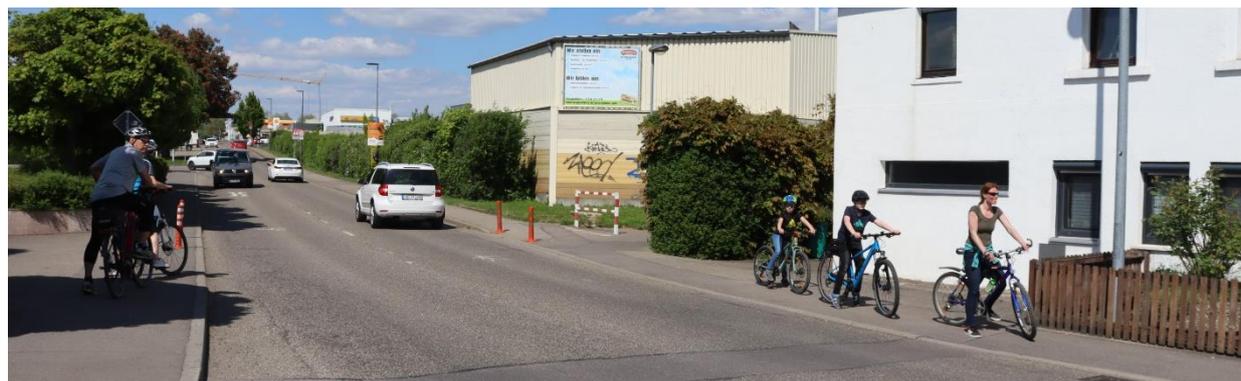
Abbildung 6 – Querungsstelle L 1096, Foto: VAR+

- Querung der L 1096 von dem Radweg auf der alten Bahntrasse in die Ludwig-Bachert-Straße schwierig → Entfernung der Umlaufsperr, unterstützende Markierungen und Beschilderungen

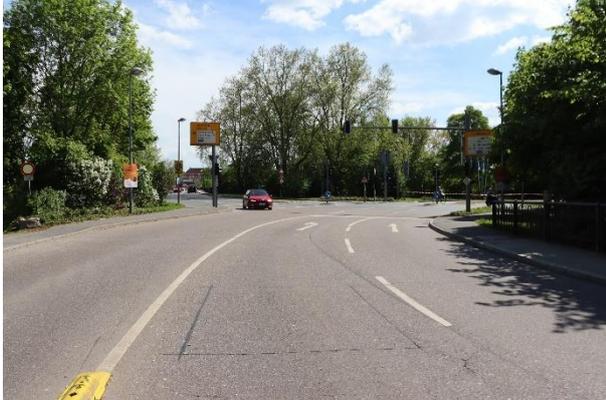
Abbildung 7 – Knotenpunkt L 1096 / L 1088, Foto: VAR+

- Gefahrensituationen für den Radverkehr, viele Radfahrende weichen durch Unsicherheit in beiden Richtungen auf den Gehweg und die Fußgängerampeln aus

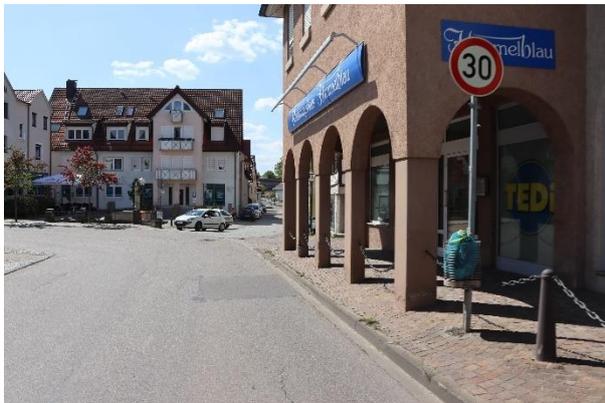
Abbildung 9 – Ortsdurchfahrt Kochendorf, Foto: VAR+

- schmale Fahrbahn
- Gefahrensituationen für den Radverkehr, viele Radfahrende weichen durch Unsicherheit in beiden Richtungen auf den Gehweg und die Fußgängerampeln aus

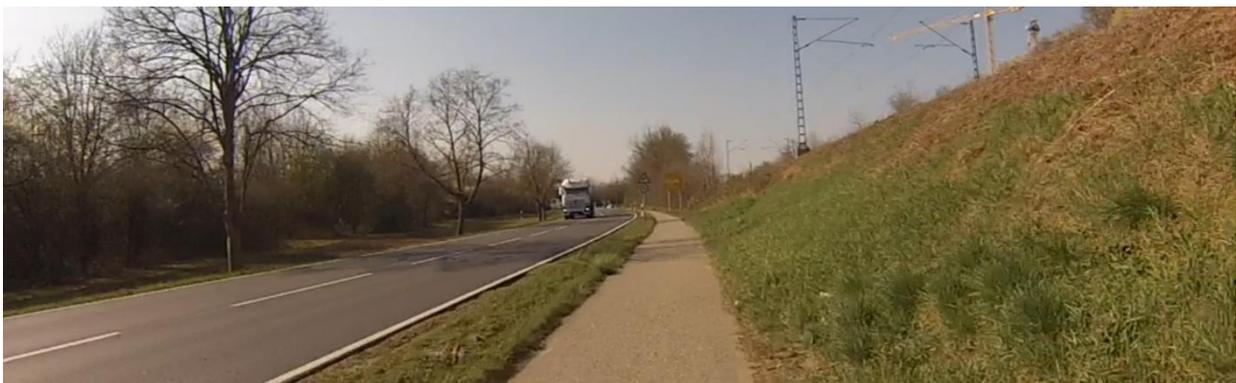
Abbildung 11 – Straßenbegleitender Weg entlang der K 2000, Foto: VAR+

- Aufwertung des straßenbegleitenden Geh- und Radweges durch Randmarkierungen

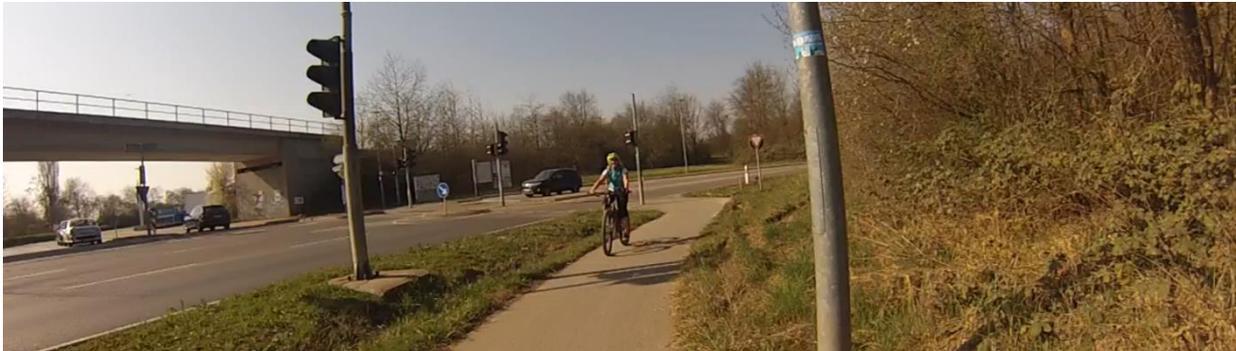
Abbildung 12 – Knotenpunkt K 2000 / Bergrat-Bilfinger-Straße, Foto: VAR+

- mögliche Maßnahmen: Überleitung auf die Fahrbahn, Aufstellbereich für Radfahrende, Visualisierung wann die LSA grün ist, Radler-Halt

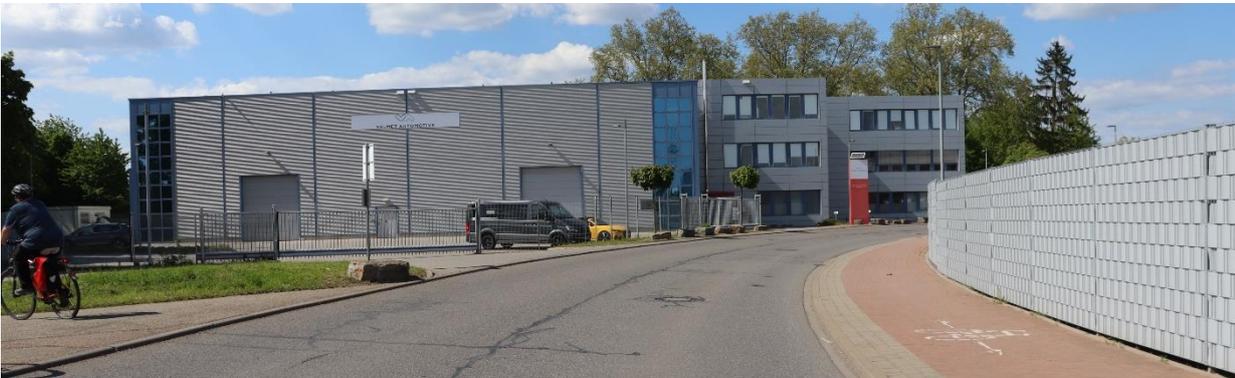
Abbildung 13 – Bergrat-Bilfinger-Straße, Foto: VAR+

- Sichtschutzzaun im Kurvenbereich beeinträchtigt die Sichtverhältnisse im Straßenraum
- geteilte Meinungen: Radverkehr soll gemeinsam mit dem Fußverkehr auf dem straßenbegleitenden Weg geführt werden | Radverkehr sollte auf der Fahrbahn geführt werden → wahlfreie Führung, zurzeit Benutzungspflicht des Geh- und Radweges
- Vorschlag: Ausbau des Weges auf dem Damm entlang des Neckars

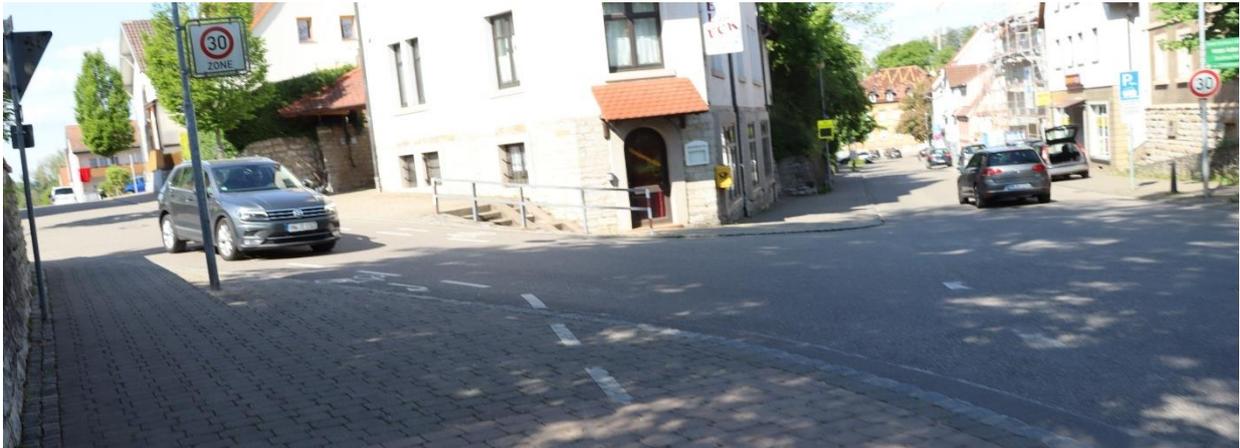
Abbildung 14 – Knotenpunkt Heilbronner Straße / Gartenstraße, Foto: VAR+

- Überleitung von dem Radweg in die Gartenstraße unübersichtlich

- Querungsstelle beim alten Friedhof wird gewünscht

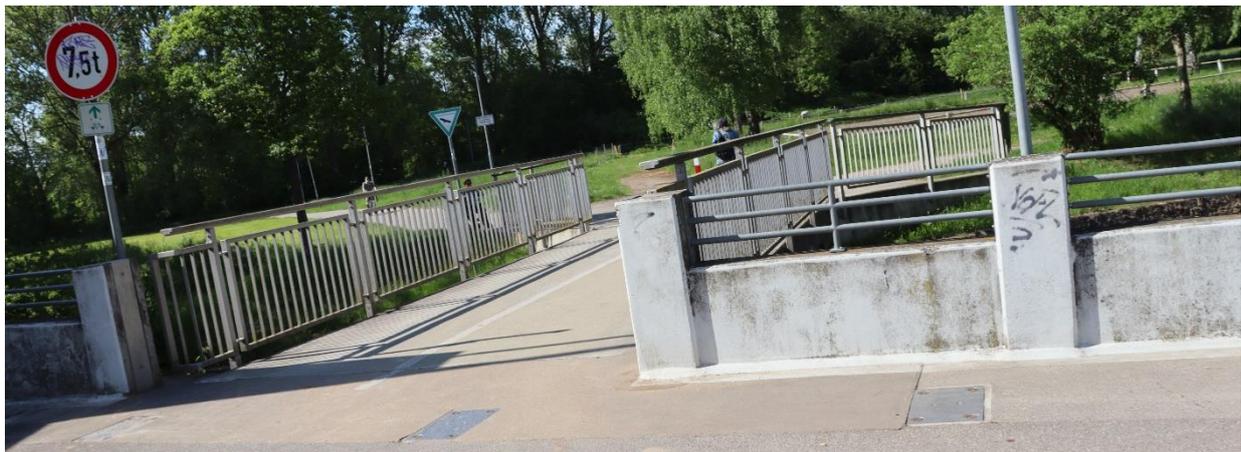
Abbildung 15 – Brücke über den Kochermühlkanal, Foto: VAR+

- Wegrutschgefahr auf den Stahlplatten

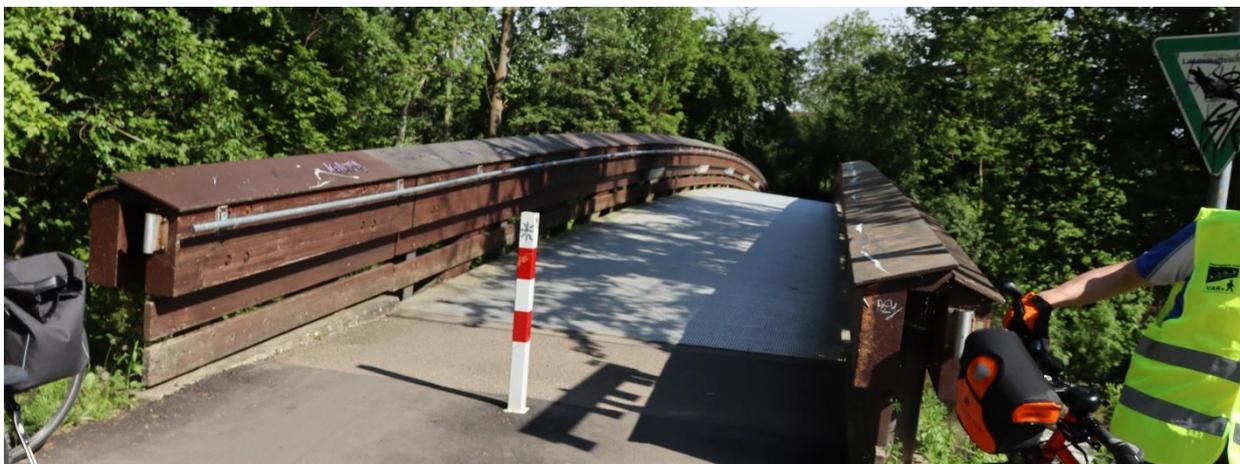
Abbildung 16 – Brücke über den Kocher

- Pfosten muss bestehen bleiben, aber sollte mit Markierungen versehen werden

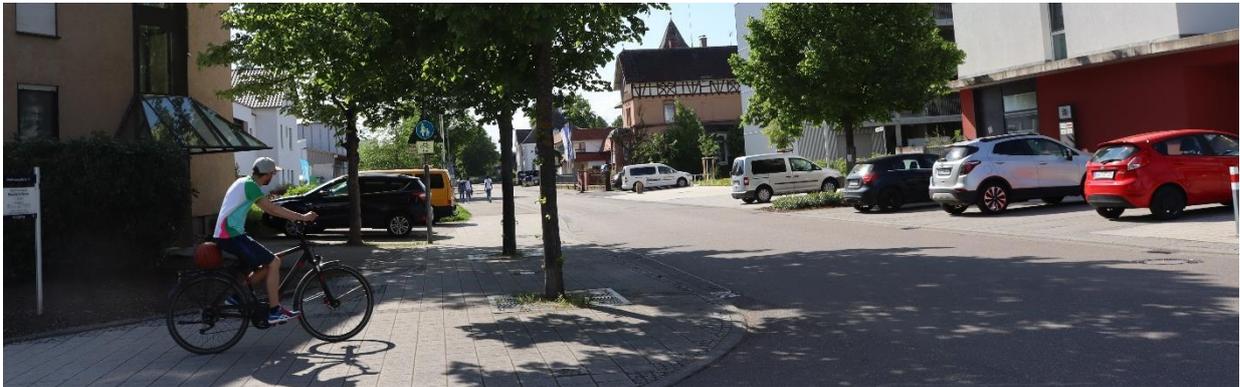
Abbildung 17 – Jagstfelder Straße, Foto: VAR+

- zu Schulbeginn und -ende herrscht Verkehrschaos
- der Radverkehr sollte auf der Fahrbahn geführt werden
- Markierung von Haifischzähnen, um Rechts-vor-Links zu verdeutlichen
- Jagstfelder Straße - mögliche Maßnahmen: wahlfreie Führung → Gehweg „Radfahrer frei“ und Schutzstreifen

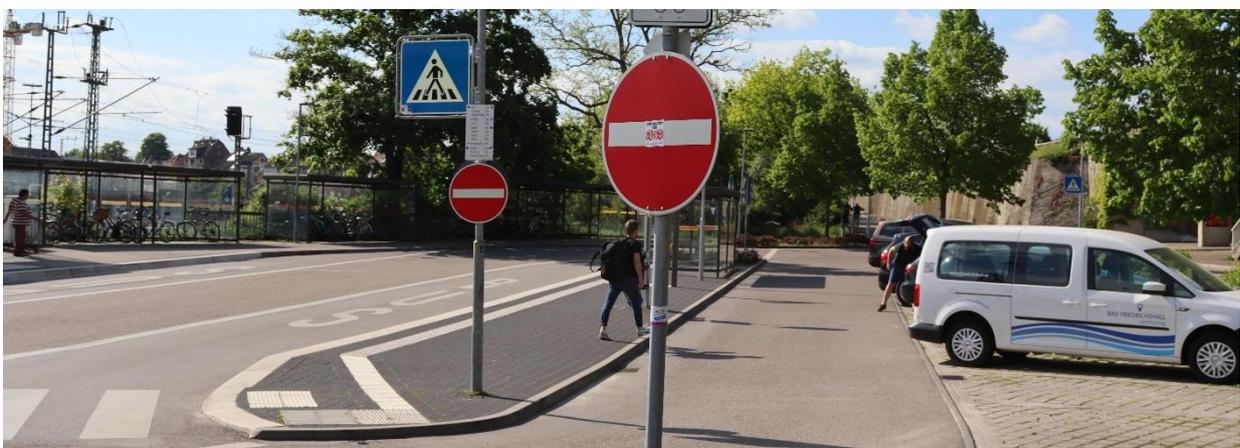
Abbildung 18 – Busbahnhof Bad Friedrichshall, VAR+

- Führung über den Busbahnhof ist schwierig → insbesondere beim Schulbusverkehr
